## Teleszkóp Javítás – Yamaha Majesty YP250

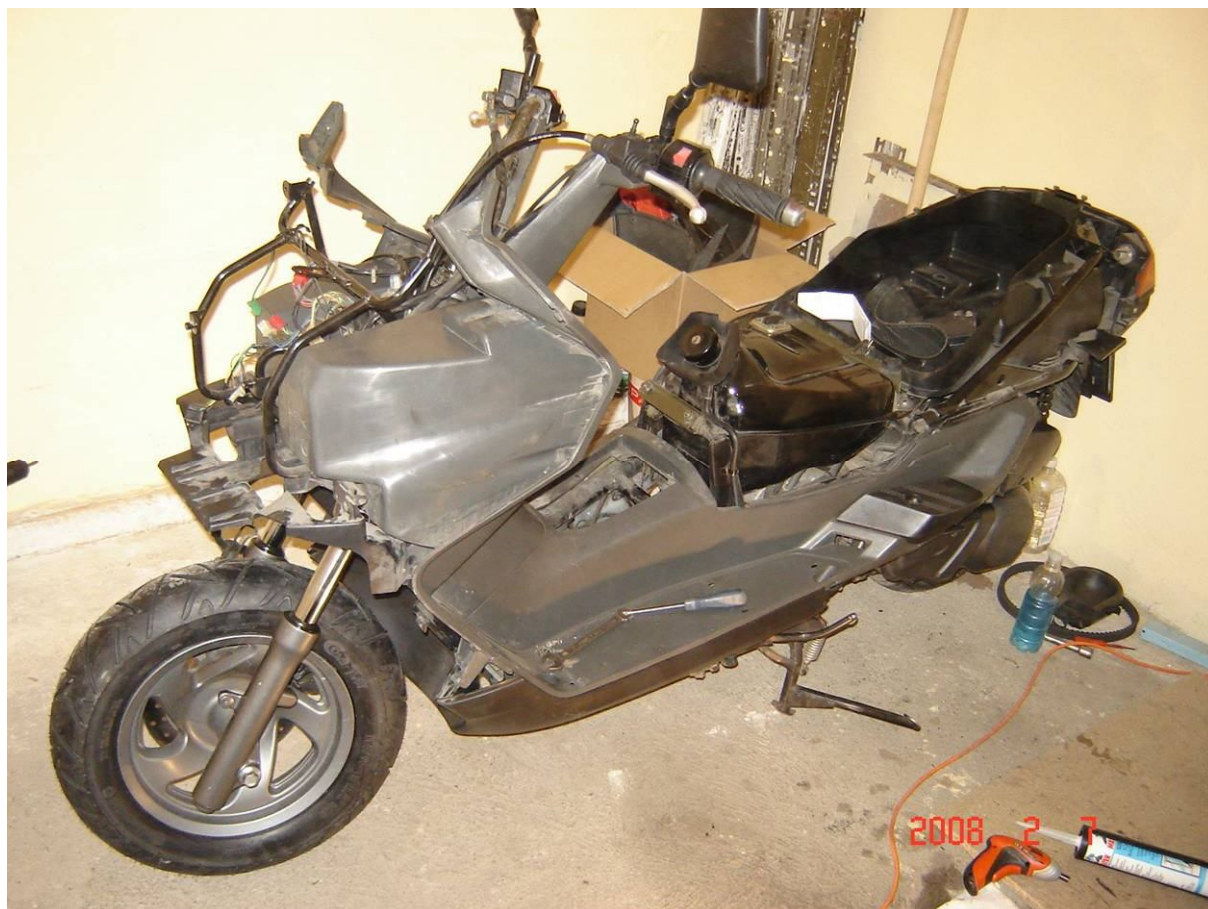
Szarul néz ki mi? Nem is nagyon hiszem hogy fogunk még együtt száguldani, pedig itt már egyben van rajta minden, csak a kasztni kell!

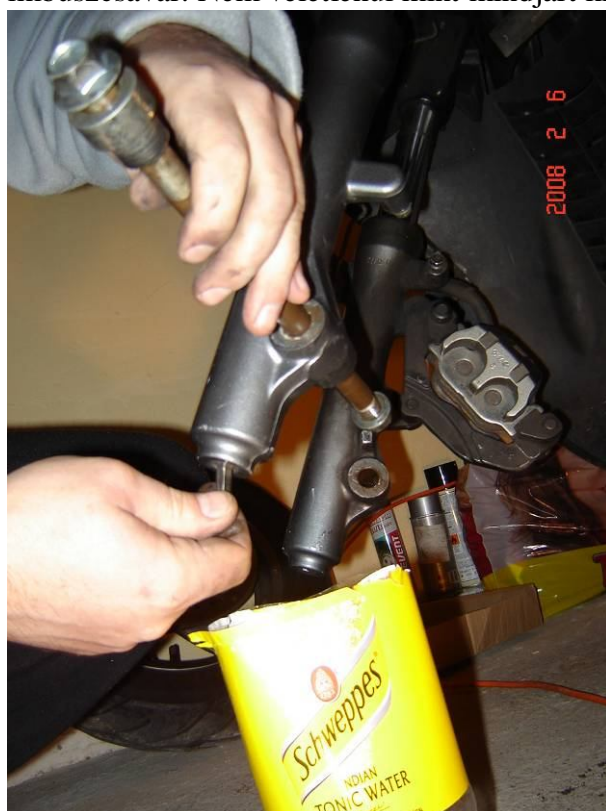
Hamar rájöttünk, hogy alulról nem tudunk támadni. Csak elforgott a kulcs meg az imbuszcsoncsavar. Nem véletlenül mint mindjárt kiderül. Muszáj volt felülről menni, de amit a

leírás 193. oldalán látsz célszerszámot nem fért be, hiába szedtem le minden burcsikot. Maradt a klasszikus megoldás, kormány le. A zárócsavar még simán ment, majd alulról kalapács és bronztengely segítségével megütöttük a kormányt Elég sokáig. Van benne egy kis ék, érdemes rá figyelni, mi kb. fél óráig kerestük, végül a motor hasa alatt levő műanyagidombban akadtunk rá. Na pont azt nem akartam leszedni. Körmöskulcsok híján óvatosan csavarhúzóval ütöttük meg a felső kormányzártartó csavart a három közül amik közül a legalsóban valami erős ipari gumi szilent van. Az támaszkodik a felső kormánycsapágyra. Szerencsénk volt, simán jöttek. Van rajtuk egy lehajtható rögzítés, hogy ki ne tudjon lazulni. Itt úgy széthullott a kormány, hogy öröm volt nézni. Kosár persze csak lent volt, és a felső görgők teljesen szárazak voltak. Futottak mint a nyúl.

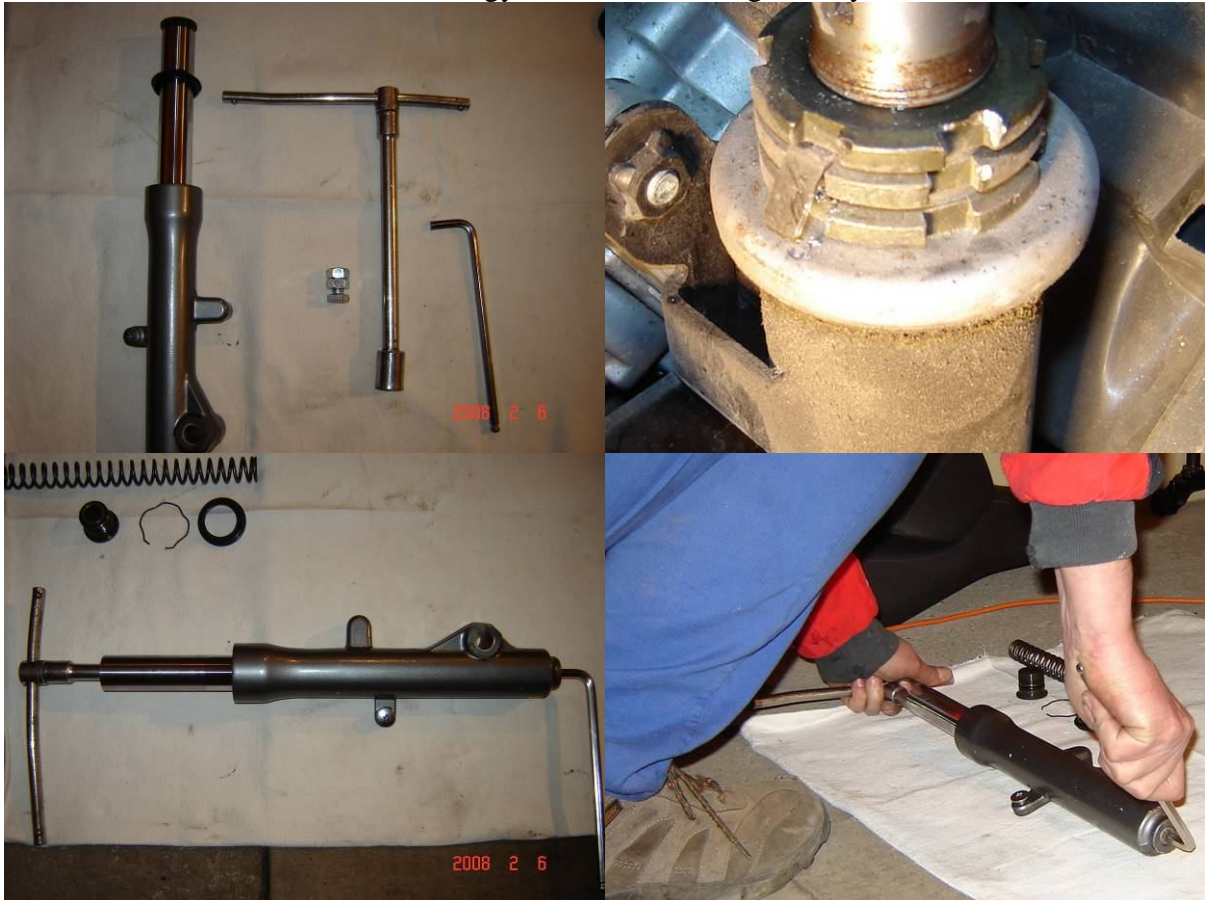
A teló aljában az imbuszkulcs, és GGGYA! Szétjött.

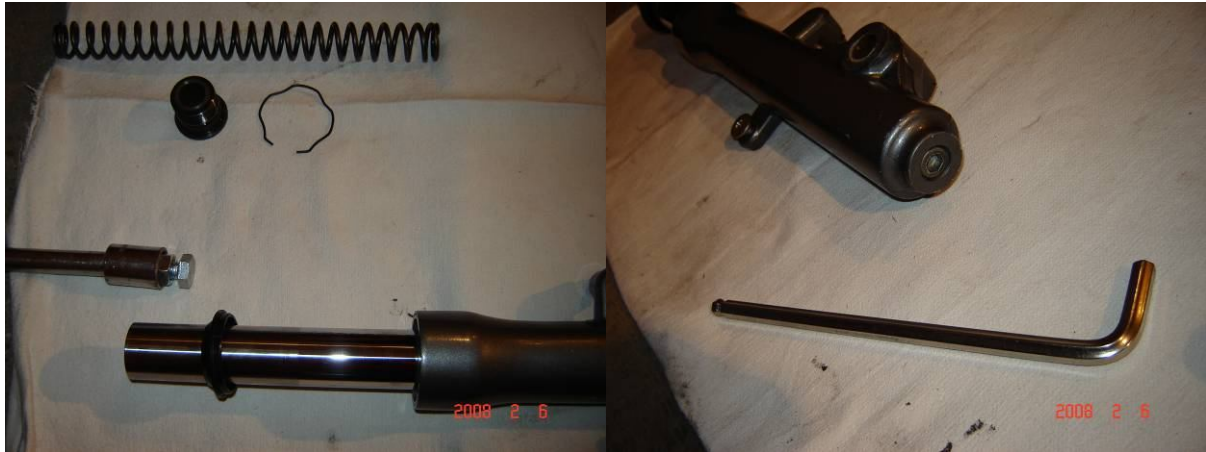
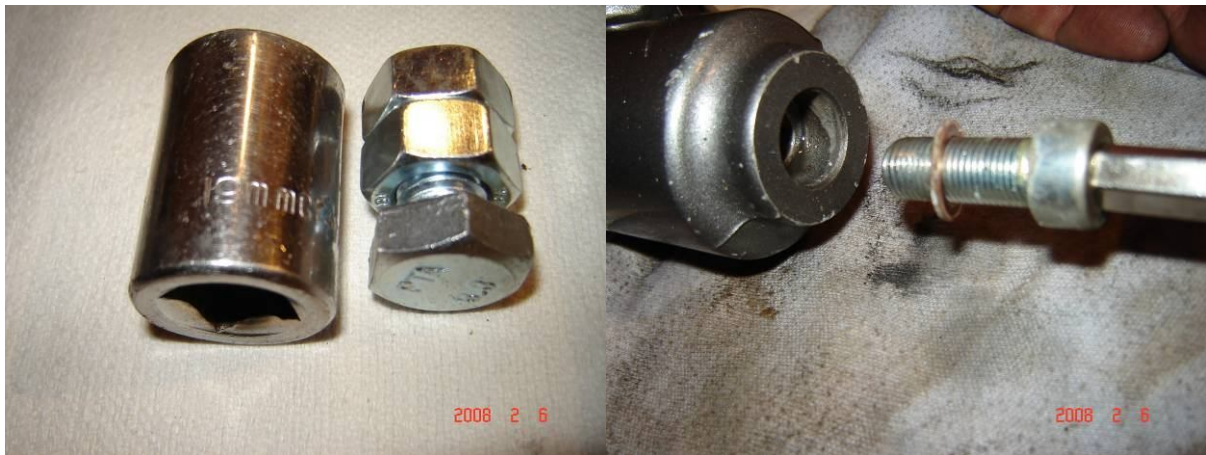
Balról a célszerszám, jobbról a teleszkóp aljából kijövő imbuszcavar.

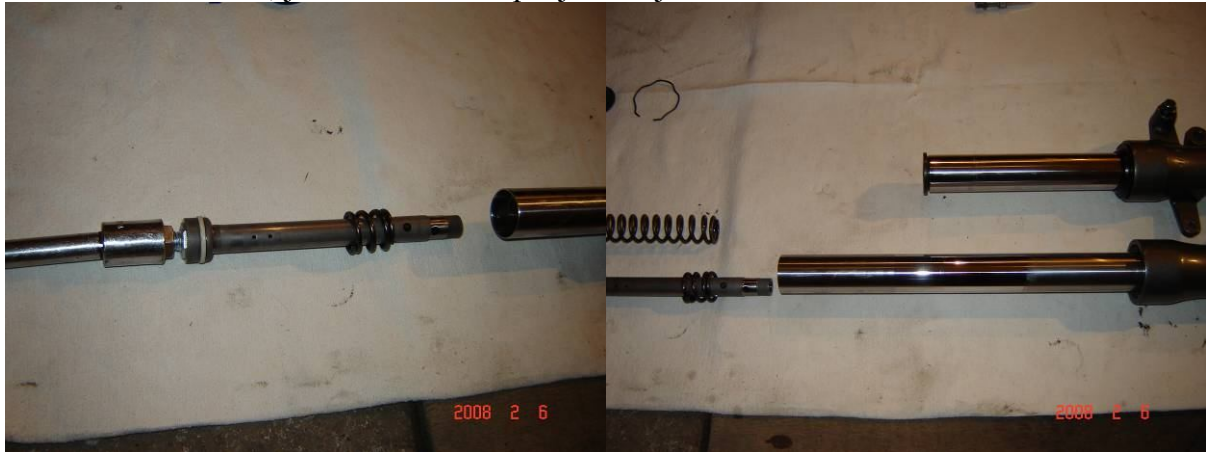
Íme a belseje, de a teleszkóp még mindig nem jött szét, mert a felső végén van egy precíziós illesztésű bronzpersely, amit finom ütögetésekkel (húzgálásokra gondolok) kell kihúzni. A jobb oldali képen látszik hogy mennyire csúszik szét ebben az állapotában e teleszkóp. Itt alapos takarítás következik, majd mindent áttörölgettem zsírtalanítóval, és úgy finoman teleszkópolajjal. A két következő képen a darabok láthatóak.

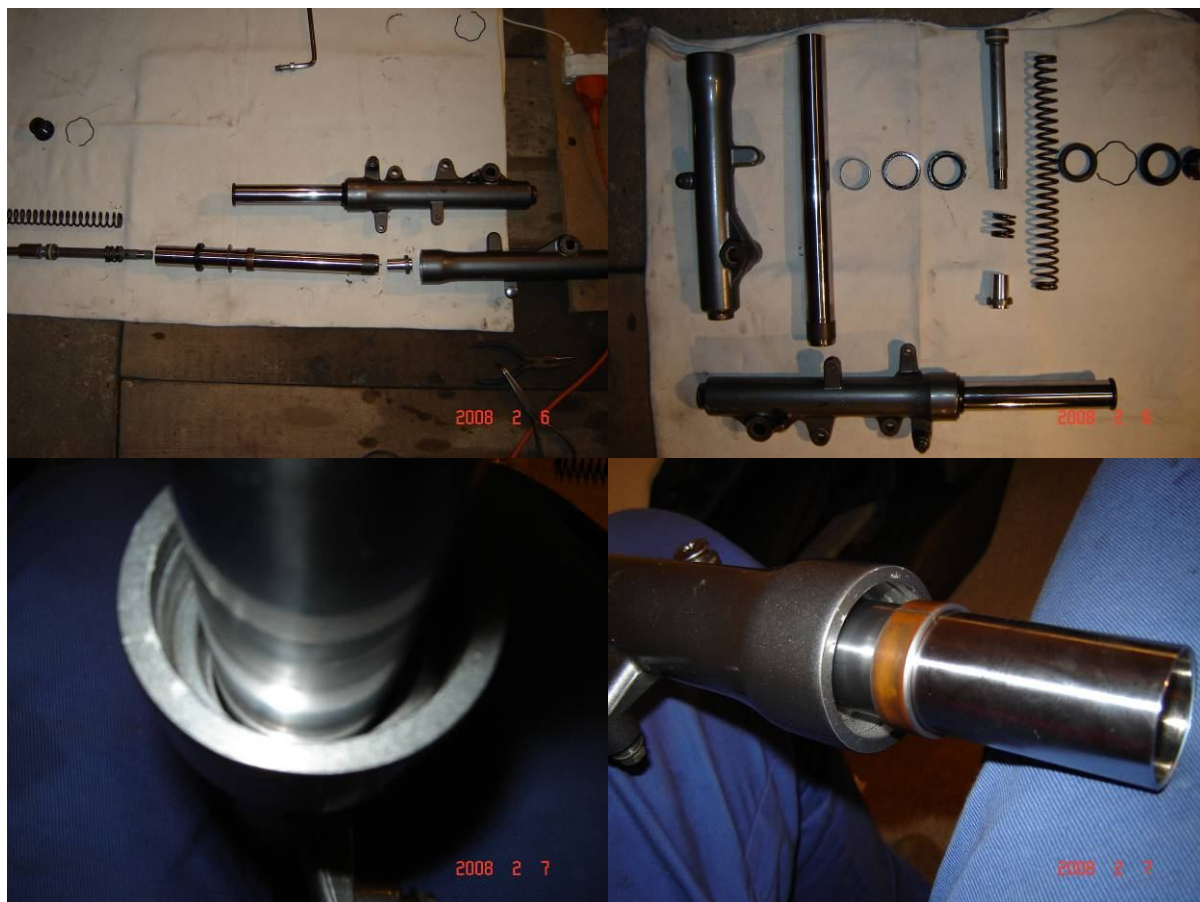
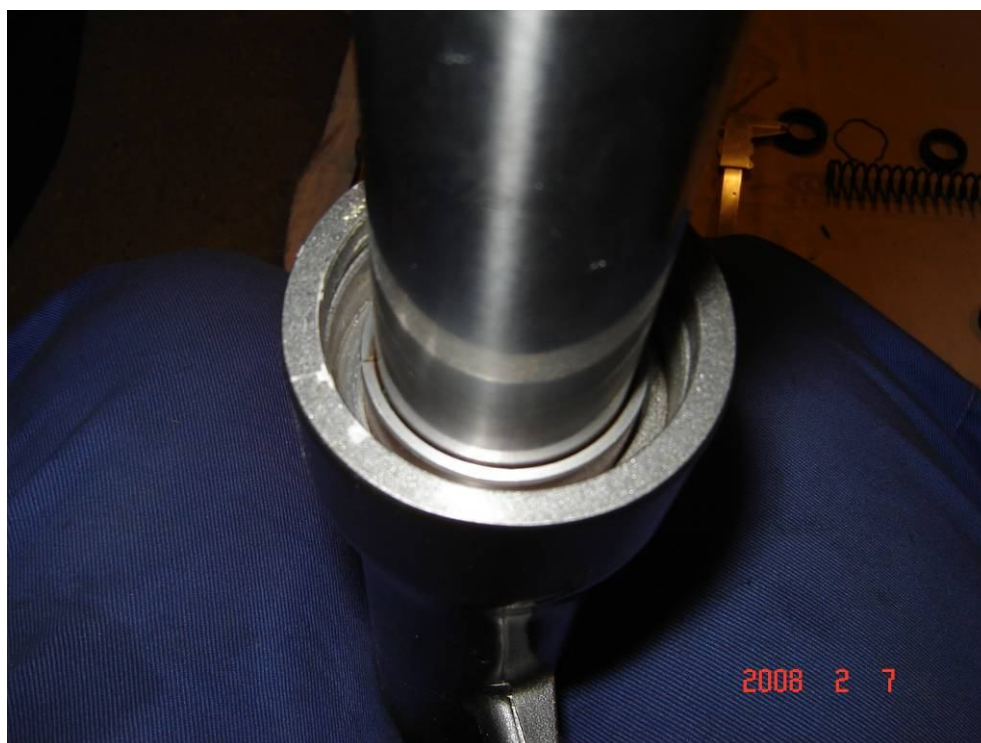
No itt a kis huncut, az a bizonyos persely. Nagyon óvatosan kell a helyére tenni, és nem egyszerű feladat, oldalanként olyan másfél órát töltöttem el vele, bár valószínű hogy óvatosabb voltam a kelleténél, és nem nagyon erőszakoskodtam vele. A baloldali képen látod

a fészket, és az a helyzet hogy még teleszkópszár nélkül is nehezen megy bele, de mindenképp a telószárral lehet csak betenni. Én azt a megoldást választottam, hogy körbeéltem keményfadarab kákkal ( az egyik aknadeszkám látta kárát) és óvatosan

beütöttem a helyére. Minden egyes kör után megmértem a tolómérő mélységmérőjével

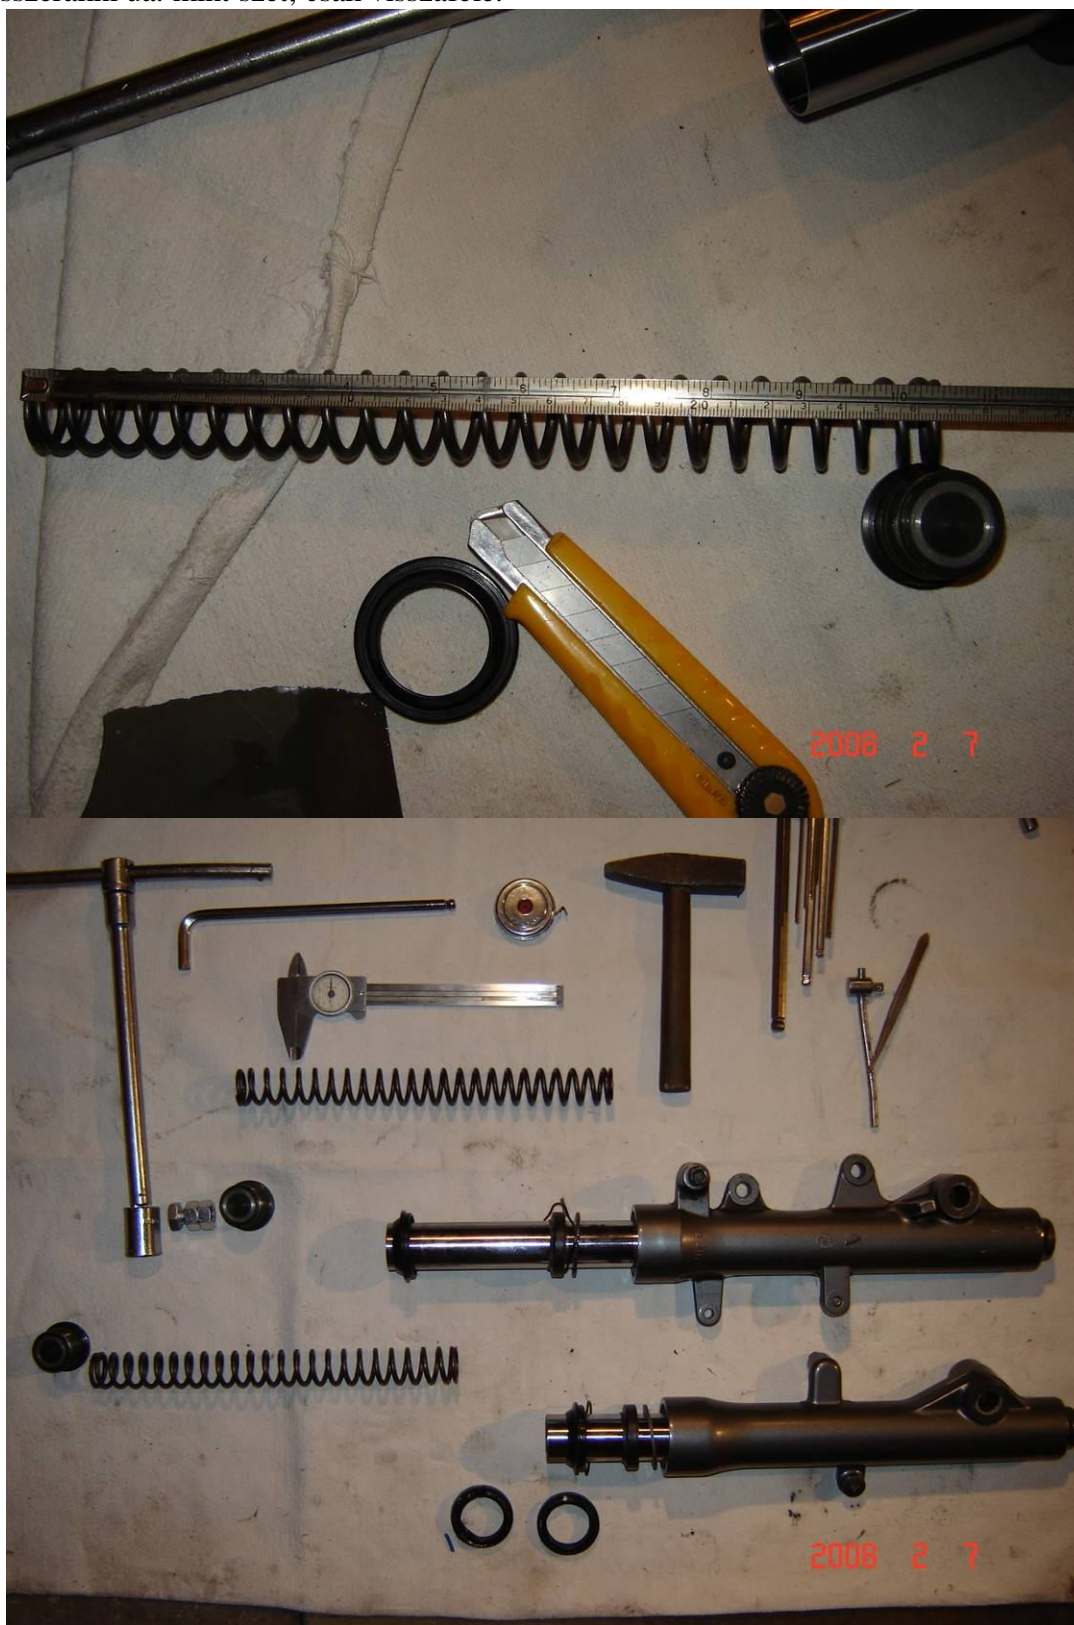
hogy ne feszüljön meg sehol. A következő képen a rugóhosszúságot látni, ill a használt számszámokat. Ja, az olajat közvetlenül a berakás előtt tettük bele, 0,142 l. Orvosi 50ml-es műanyagfecskendővel mértük ki pontosan. Szerintem ez nagyon fontos mennyiség. Már ezért is szét kell szedni, mert egyébként képtelenség azokat a kis furatokat kimosni, és kiszárítani. Ja, összerakni ua. mint szét, csak visszafelé.
