_ A beteg"

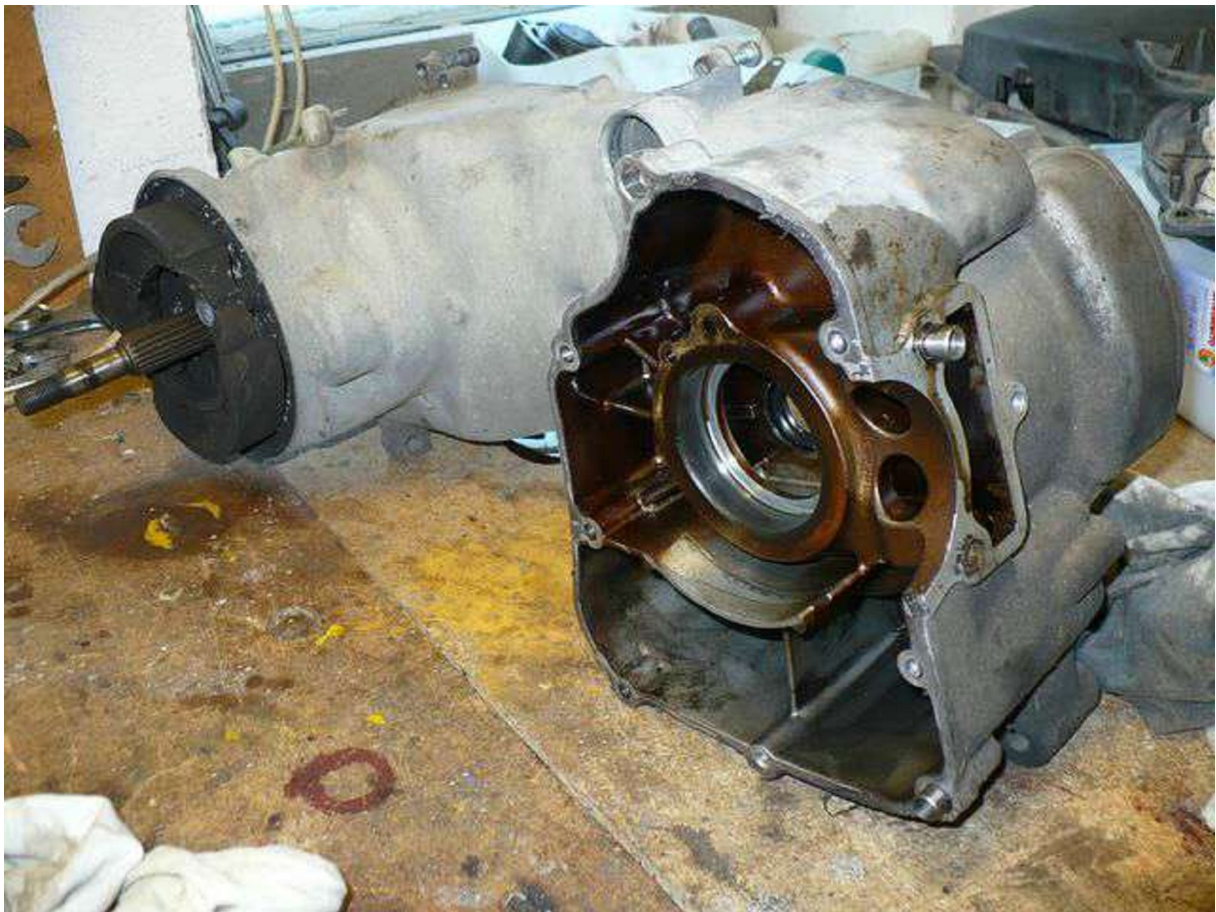
A blokk szétbontva, hátul jól látszanak a koszos féktárcsák.

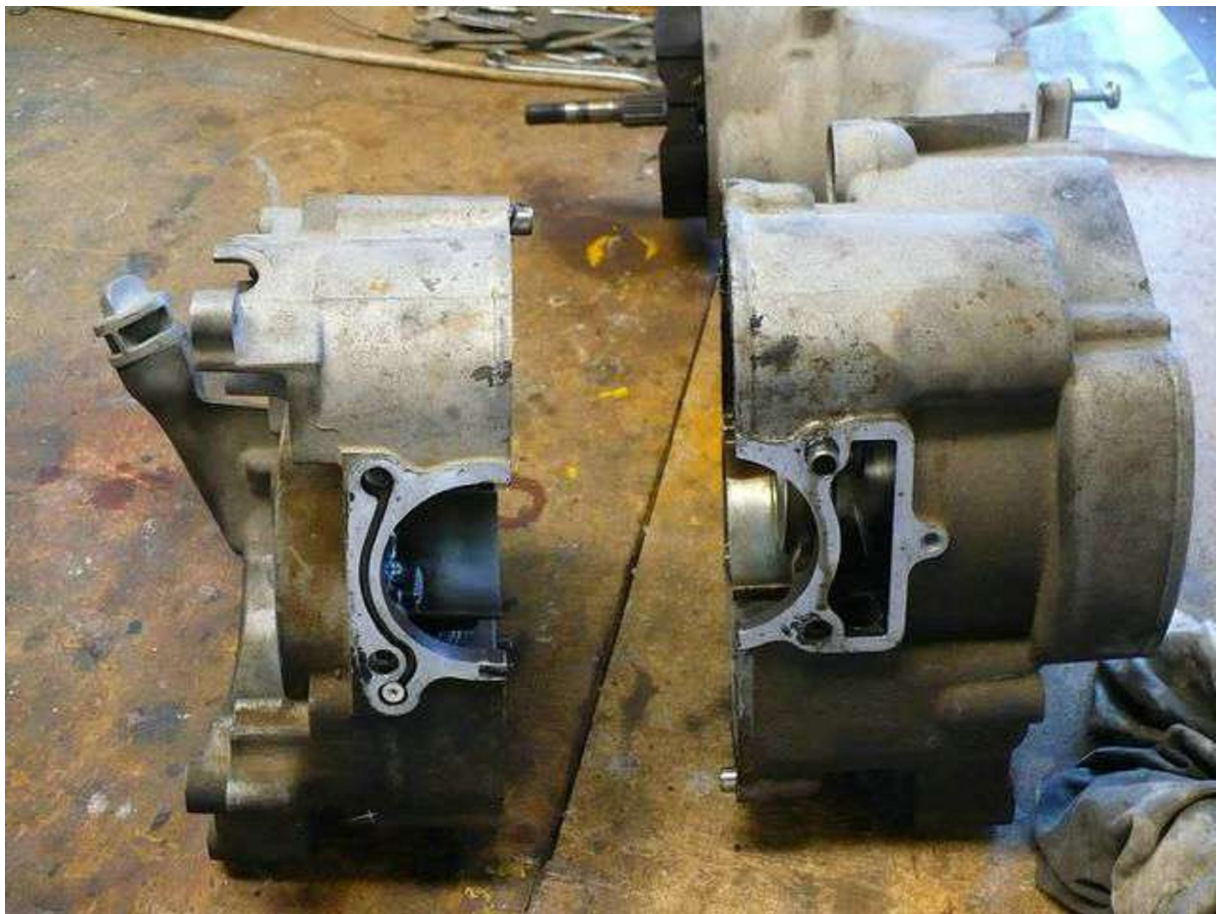
Együtt a másik oldallal.

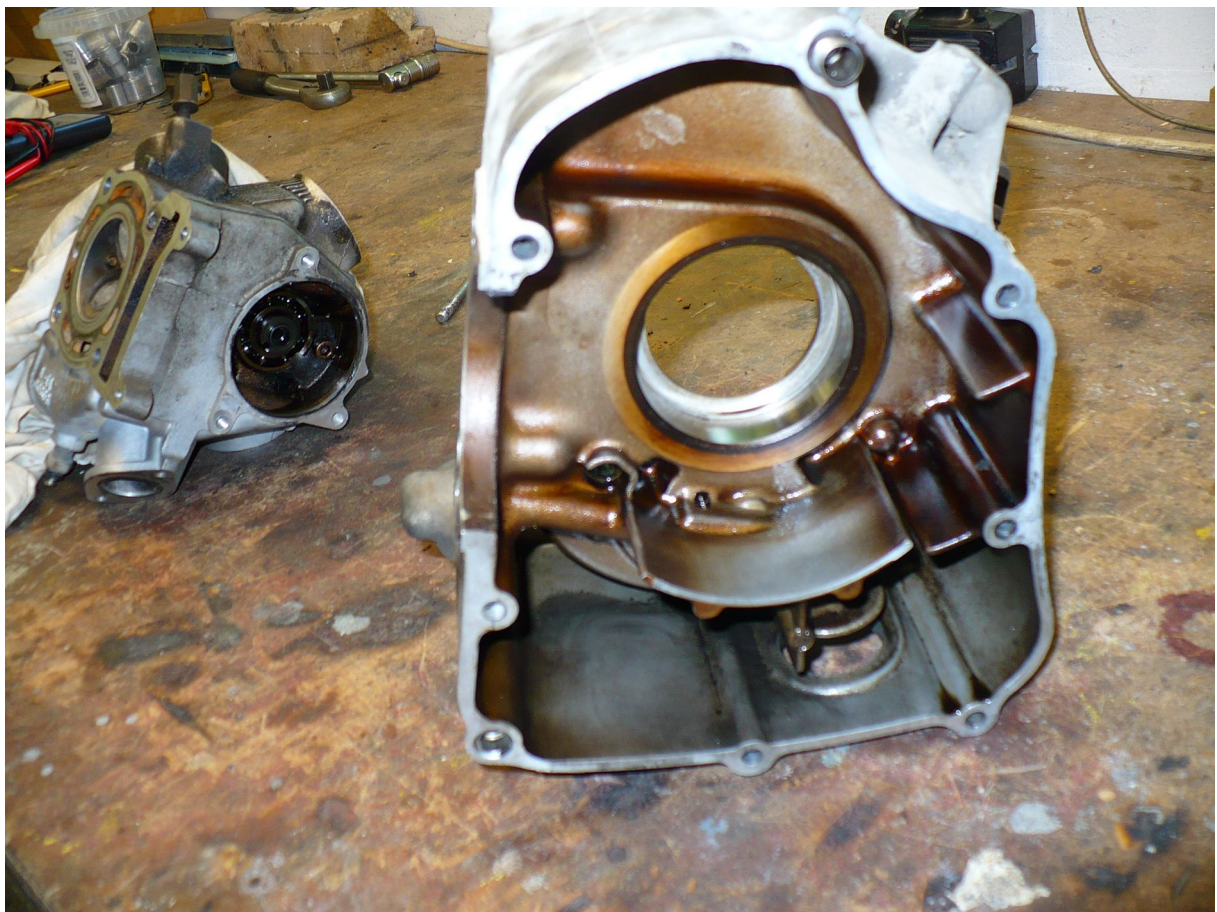
A forgattyúsház, a háttérben a hengerfej.

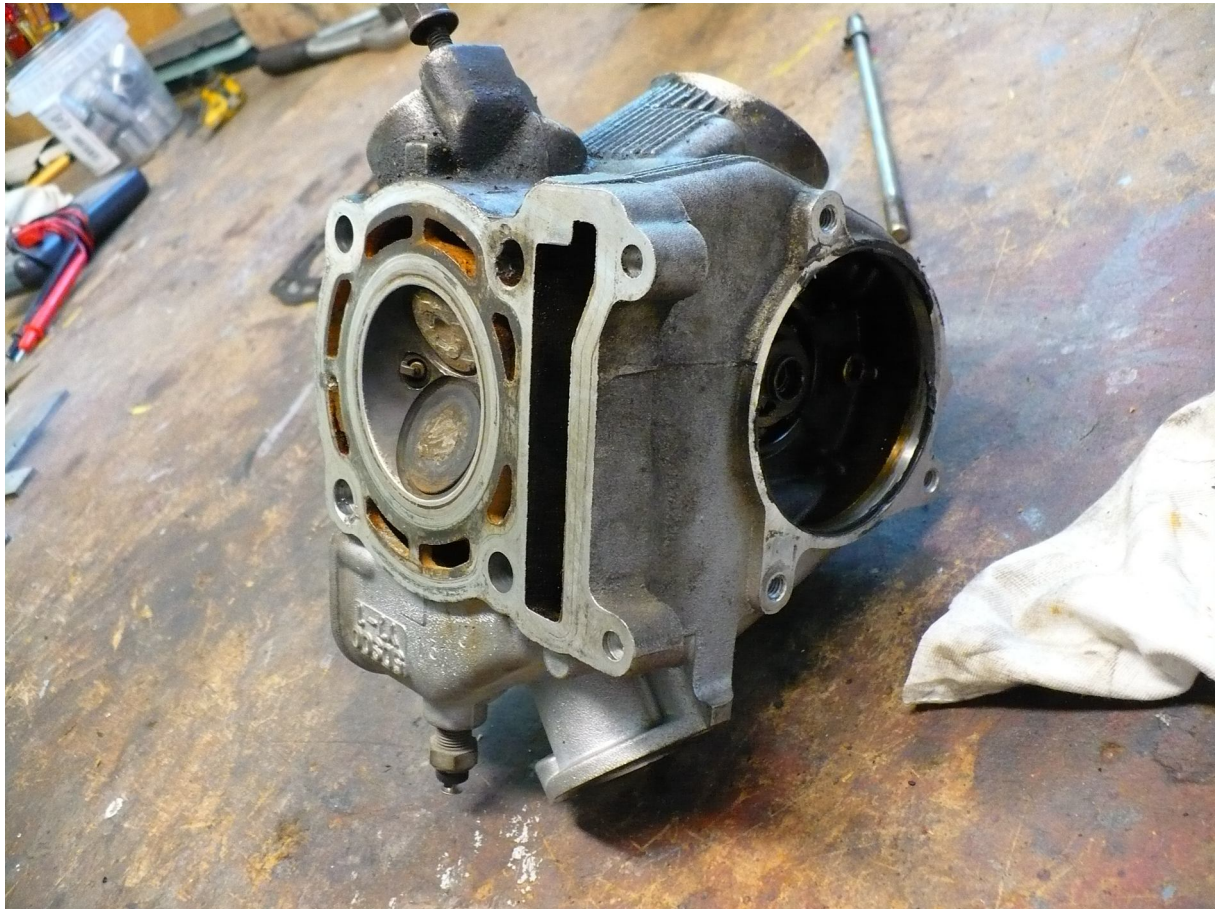
A hengerfej, a jobb felső sarokban látszik a hanyag szerelés következménye, az illesztőhüvely összeroppant, és a hengerfejtömítésre rácsípte. A gépből egyenesen folyt az olaj. A kevés olajtól meg a főtengely lett beteg. Így szétszedve mindig érdemes kipróbálni benzinnel (hígabb mint a víz) nem szabad szivárognia. Itt is a gyertya azért van benn.

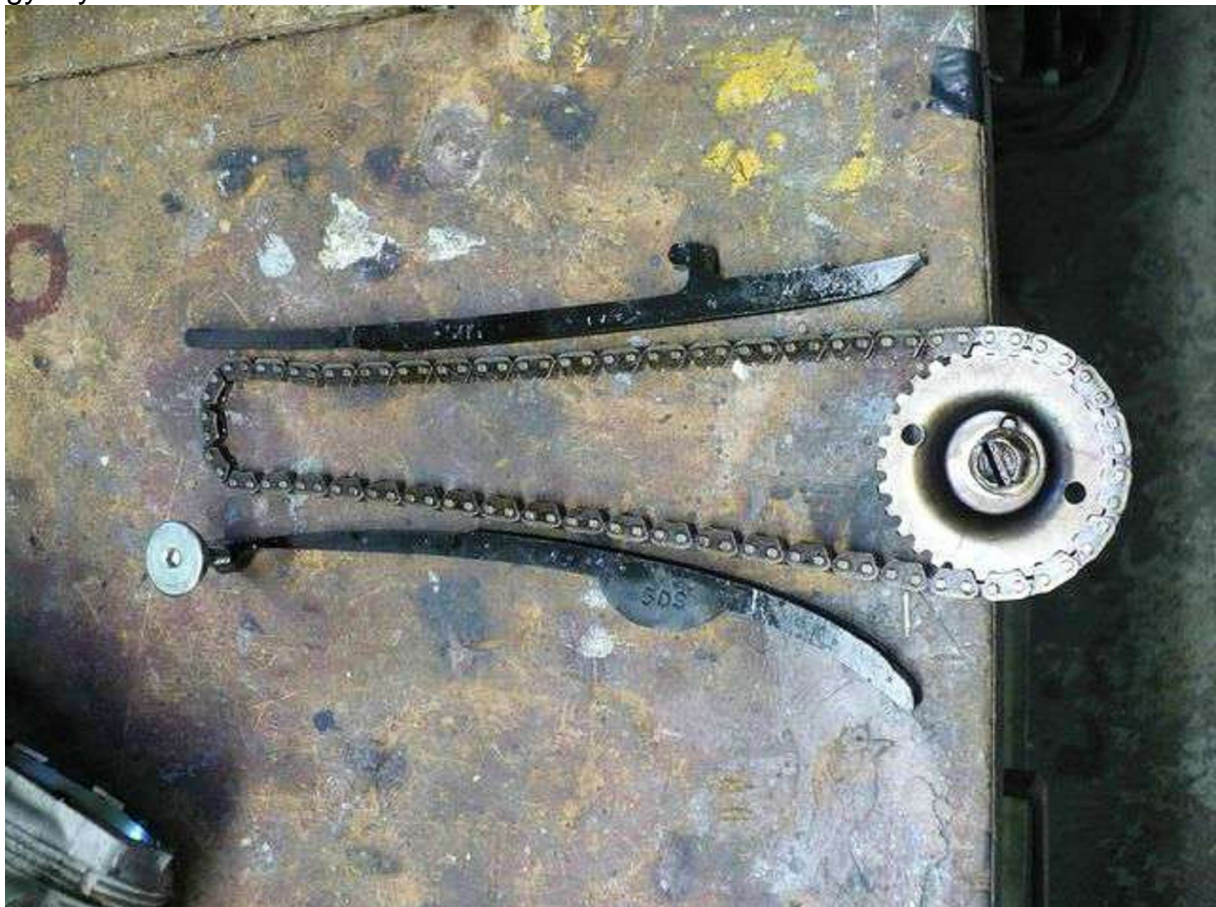
A vezérműlánc a vezetővel és a feszítővel. A csavarját csak belepottyantottam a közepébe, hogy együtt látszódjon. Ez a csavar hajtja a vízpumpát.

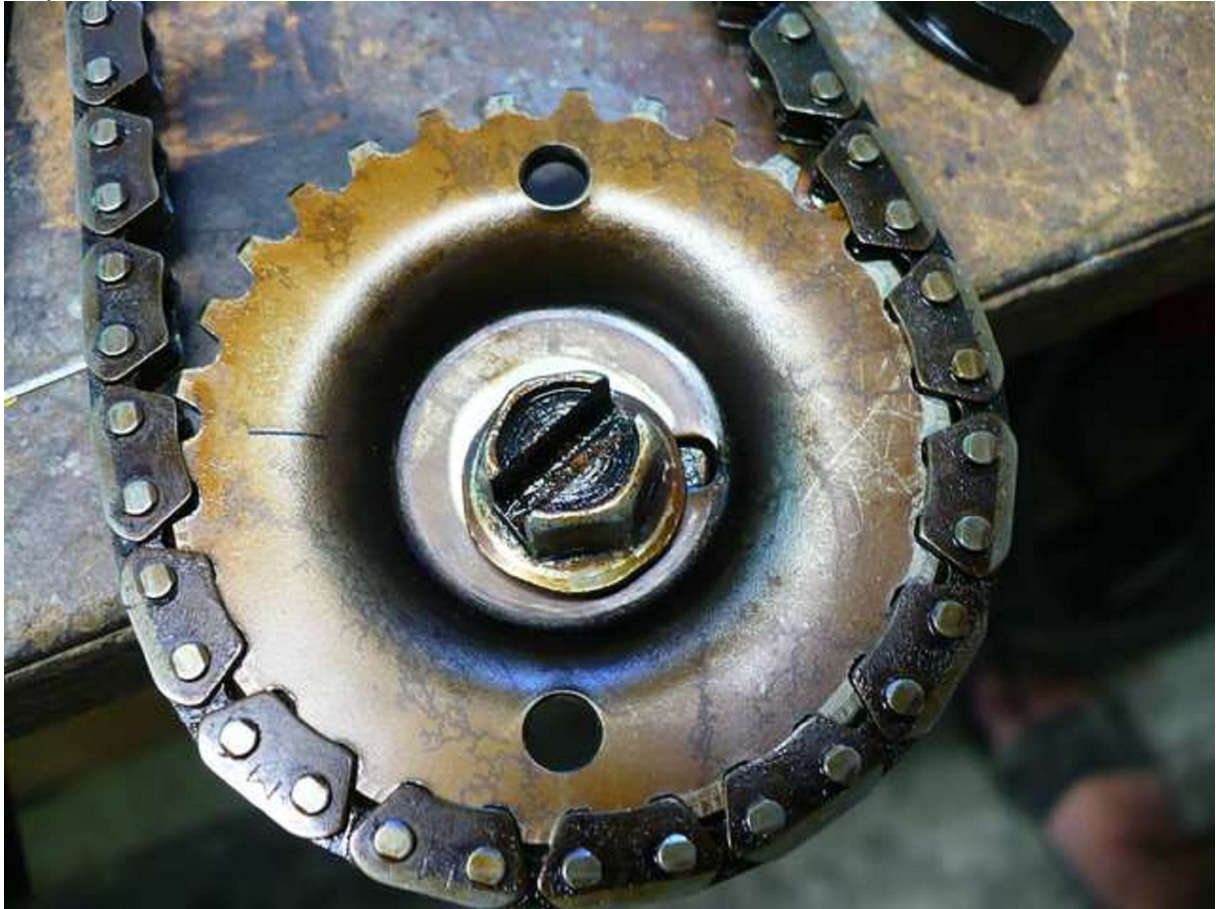
Itt jól látszik a vezérlés jelölése is . Erre az összerakásnál nagy szükség lesz.

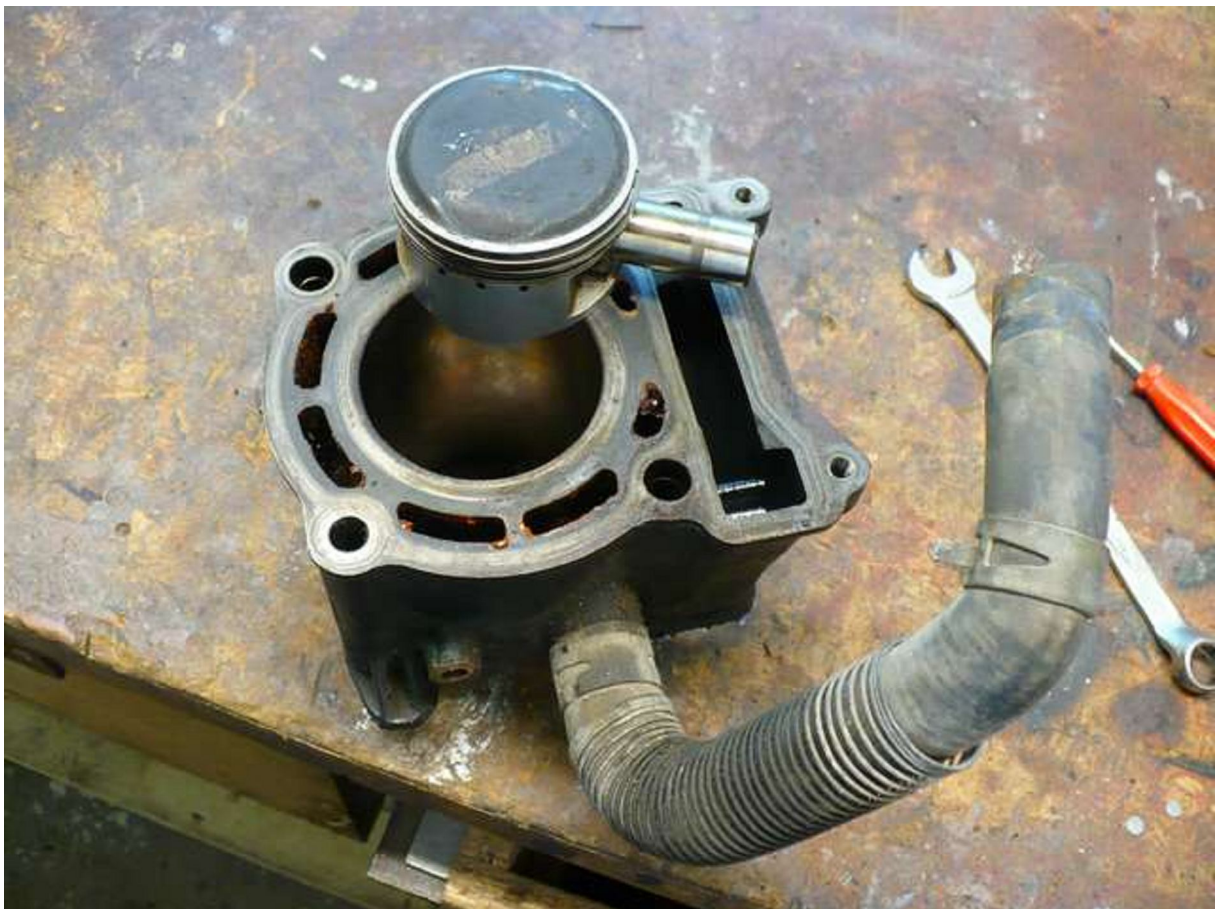
A henger a dugóval, és véletlenül a vízcsővel. A fala szép, nem kopott, a gyűrűk viszont cserére szorulnak a dugón spórolásból még gondolkodom. A főtengely „doktornál” van, a gyűrűkre és a hengerfejtömítésre is várnom kell úgyhogy egyelőre ennyi!
